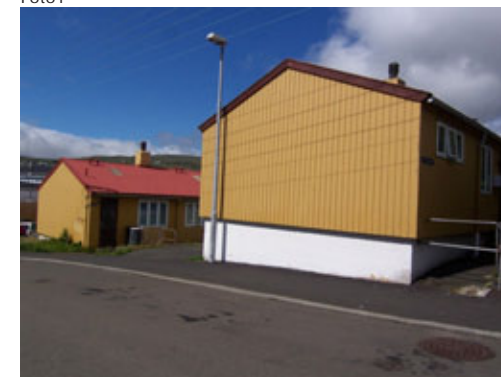
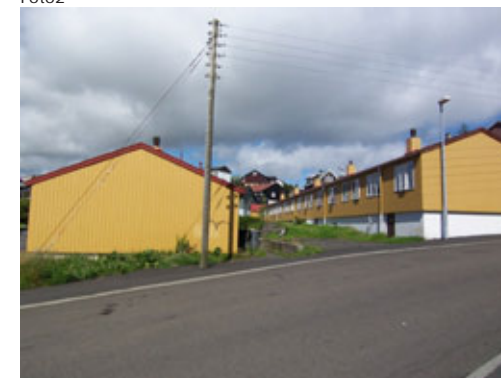
í Lon	1
-------	---

Arkitektonisk beskrivelse 5. enkel og funkt. ark., gentagende grammatik
Kulturhistorisk beskrivelse 5.
Miljøbeskrivelse 5. står egentlig fint i et ret kaotisk miljø med ny og gammel bebyg., forh. sig ikke helt til omkrin
Originalitetsbeskrivelse 3. står formod. i opr. opf., få fornyelser, tagvind. fjernede
Tilstandsbeskrivelse 5. rimelig, bekl. og sokkel trænger til maling, skorsten trænger til reovering
Bevaringsværdi, beskrivelse 5.
Noter

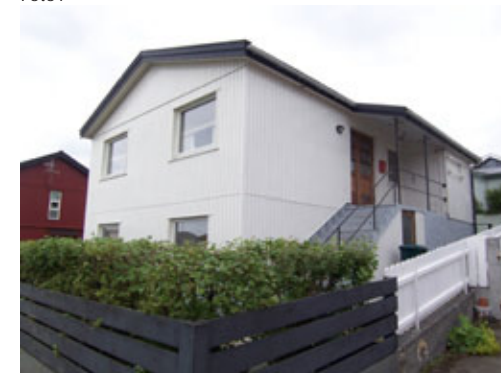
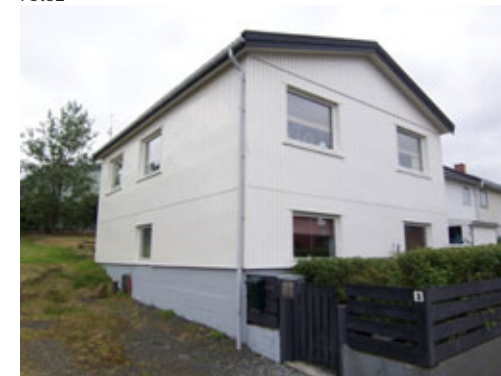
Íslandsvegur	3
--------------	---

Arkitektonisk beskrivelse 5. enkelt hus, tilfældig v.plac., yder ikke noget særligt, lidt tilfældig ark.
Kulturhistorisk beskrivelse 5.
Miljøbeskrivelse 4. står fint ud til vejen i privat have, tilpasser sig nabo huse i udtryk
Originalitetsbeskrivelse 5. form. opr. hovedform, tilbygn. i form af indgang, nv., nbekl.,
Tilstandsbeskrivelse 4. fin, trænger til maling
Bevaringsværdi, beskrivelse 5.
Noter

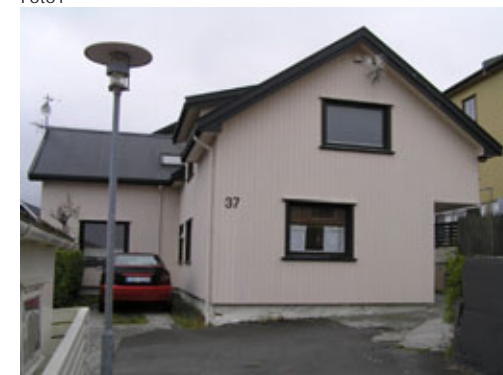
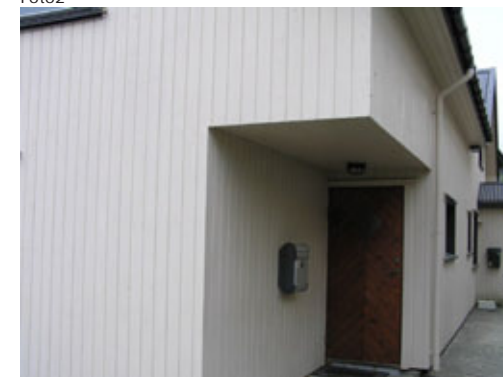
Islandsvegur	37
--------------	----

Arkitektonisk beskrivelse
Kulturhistorisk beskrivelse
Miljøbeskrivelse
Originalitetsbeskrivelse
Tilstandsbeskrivelse
Bevaringsværdi, beskrivelse
Noter hus meget ombygget og derfor svært at genkende det oprindelige hus
