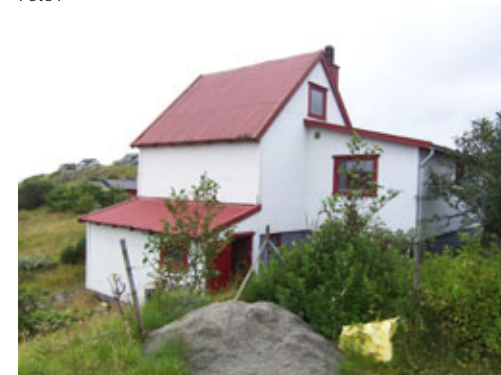
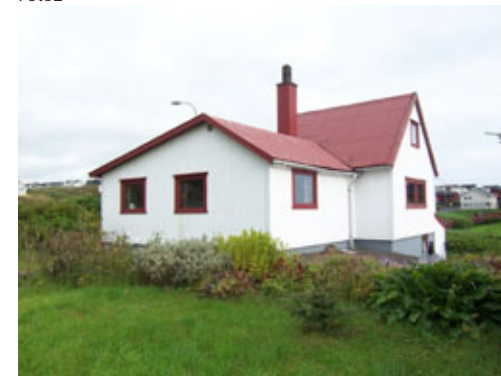
Óluvugøta	24
-----------	----

Arkitektonisk beskrivelse
Kulturhistorisk beskrivelse
Miljøbeskrivelse
Originalitetsbeskrivelse
Tilstandsbeskrivelse
Bevaringsværdi, beskrivelse
Noter opr. hovedf. svær at genkende - udbygget - ændret udtryk

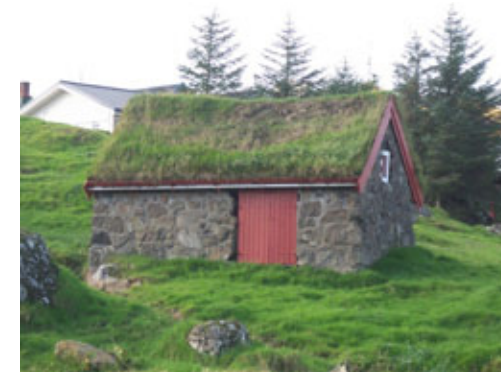
oman Mattalág	7B
---------------	----

Arkitektonisk beskrivelse 4. fint hoygghus, traditionel byggeskik
Kulturhistorisk beskrivelse 5.
Miljøbeskrivelse 4. står fint i omgivelserne
Originalitetsbeskrivelse 3. meget original
Tilstandsbeskrivelse 4. rimelig
Bevaringsværdi, beskrivelse 4.
Noter fint hoyggjhus, står fint i ongivelserne

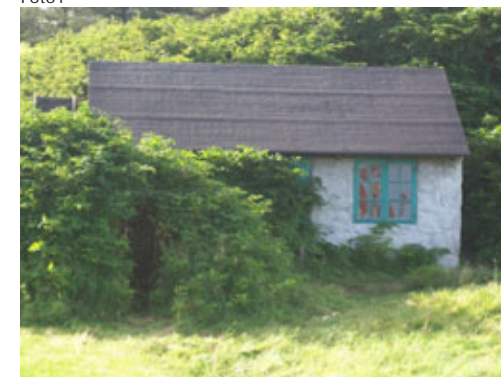
oman Mattalág	7C
---------------	----

Arkitektonisk beskrivelse
Kulturhistorisk beskrivelse
Miljøbeskrivelse
Originalitetsbeskrivelse
Tilstandsbeskrivelse
Bevaringsværdi, beskrivelse
Noter er kun udhus nu, har været beboet

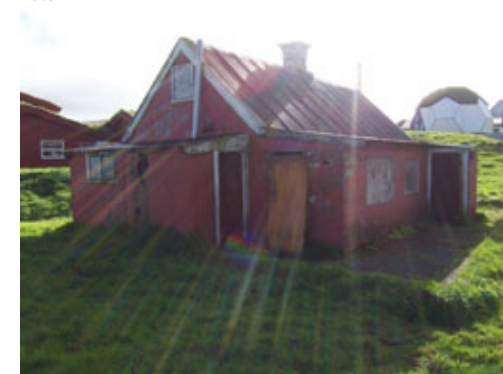
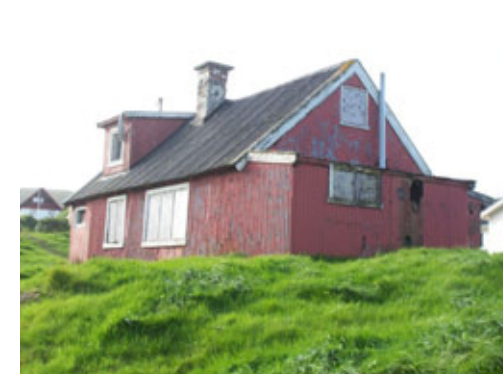
oman Mattalág	7A
---------------	----

Arkitektonisk beskrivelse 6. kaotisk men charmerende ark.,
Kulturhistorisk beskrivelse 5.
Miljøbeskrivelse 4. står fint alene oppe på bakken, fin udsigt,
Originalitetsbeskrivelse 6. opr. hus nok svært at genkende, udbygget flere gange
Tilstandsbeskrivelse 8. trænger omfattende istandsøttelse
Bevaringsværdi, beskrivelse 6
Noter opr. hus nok svært at genkende

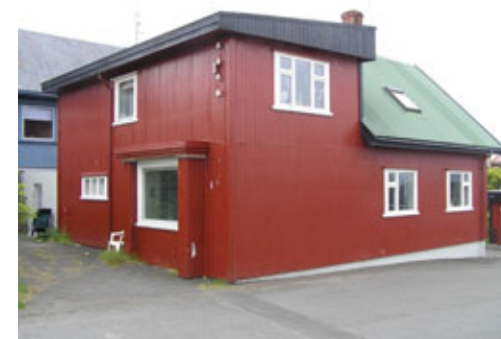
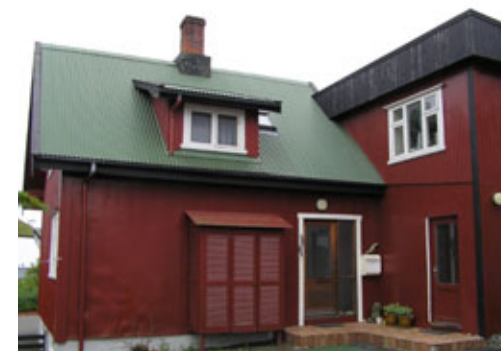
Oman Mattalág	10
---------------	----

Arkitektonisk beskrivelse 6, oprindelige hus kunne være fint, men tilbygning skæmmer helhedsindtrykket
Kulturhistorisk beskrivelse
Miljøbeskrivelse 4, står egentlig midt i det hele, strukturen i gadeforløbet lidt kaotisk og pudsig
Originalitetsbeskrivelse 5, oprindelige hus rimeligt velbevaret, tilbygning skæmmer, nye vinduer og beklædning
Tilstandsbeskrivelse 5, ret dårlig, trænger til istandsættelse
Bevaringsværdi, beskrivelse 5
Noter

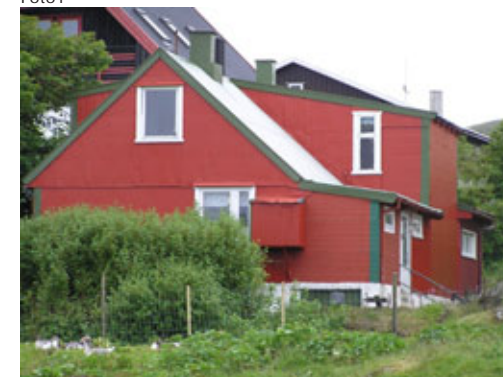
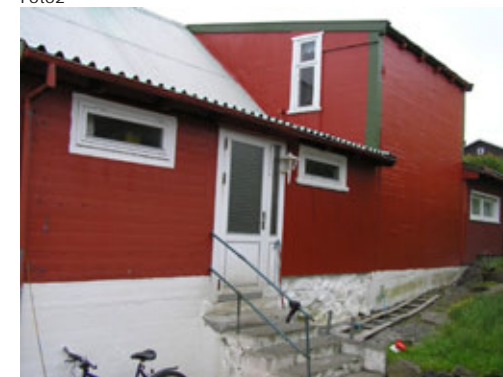
Oman Mattalág	19
---------------	----

Arkitektonisk beskrivelse 6, meget kaotisk og tilfældig arkitektur
Kulturhistorisk beskrivelse
Miljøbeskrivelse 3, står egentlig meget fint i naturskønne omgivelser med fin udsigt
Originalitetsbeskrivelse 5, svært at se oprindelige hus, tilbygget op til flere gange
Tilstandsbeskrivelse 5, ret dårlig, trænger til istandsættelse
Bevaringsværdi, beskrivelse 6
Noter

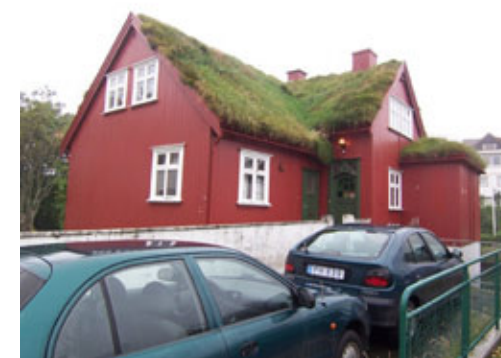
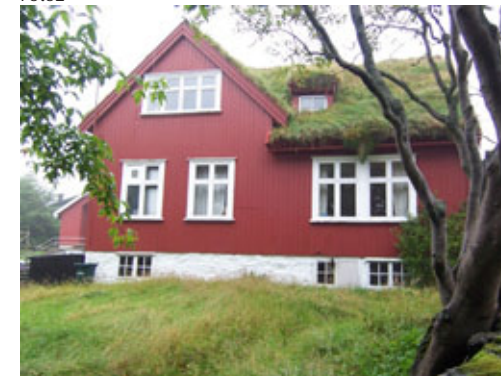
oman Pisuvarða	1
----------------	---

Arkitektonisk beskrivelse 5. uden tilbygn., kvist og i opr. mat. ville huset stå meget finere
Kulturhistorisk beskrivelse 5.
Miljøbeskrivelse 5. står ud til vejen ligesom andre huse, ville stå klarere uden tilbyg.
Originalitetsbeskrivelse 5. form. ret opr., ntilbyg. i form af indgang, nv., nbekl.,nkvist
Tilstandsbeskrivelse 5. egentlig rimelig fin, trænger nbekl. og v. til lidt maling
Bevaringsværdi, beskrivelse 5
Noter

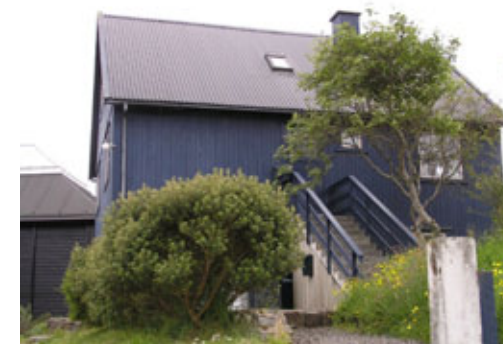
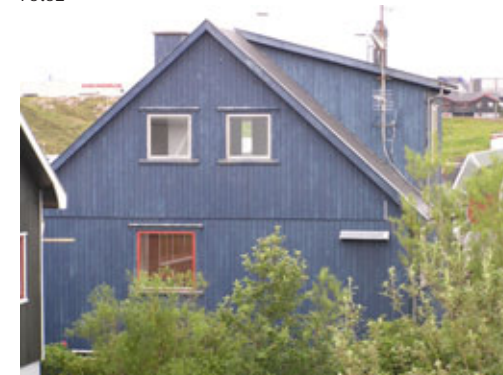
Oman Viðarlund	3
----------------	---

Arkitektonisk beskrivelse 5, enkelt hus i skipperhusstil, ikke så gennemført, trist udtryk
Kulturhistorisk beskrivelse
Miljøbeskrivelse 4, står fint i miljøet, forholder sig til det omkringliggende, orienterer sig mod plantagen
Originalitetsbeskrivelse 4, form velbevaret trods renovering, nye materialer, beklædning, vinduer, tagkvist og tag
Tilstandsbeskrivelse 4, ok, men trænger til maling
Bevaringsværdi, beskrivelse 4
Noter

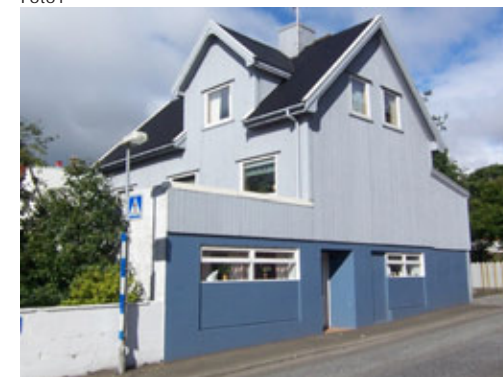
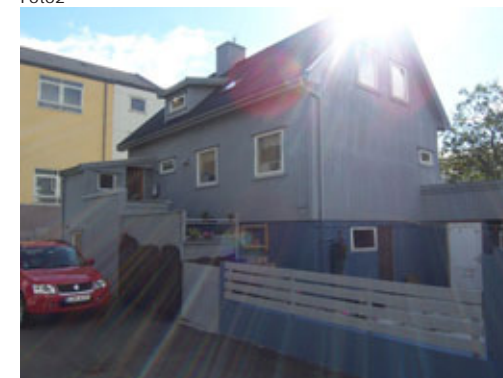
Ovara Tvørgøta	1
----------------	---

Arkitektonisk beskrivelse 6. kaotisk og funktionbestemt ark., yder ikke noget ekstra med ntilbyggn.,
Kulturhistorisk beskrivelse 5.
Miljøbeskrivelse 6. står egentlig fint plac., men pga. tilbygn. har den fået sit eget udtryk og forh. sig ikke længere
Originalitetsbeskrivelse 6. org. hus tilbygget i op til flere gange, udtryk egentlig forsvundet, nv., ntkvist oa.
Tilstandsbeskrivelse 4. fin, trænger muligvis til lidt maling
Bevaringsværdi, beskrivelse 6
Noter

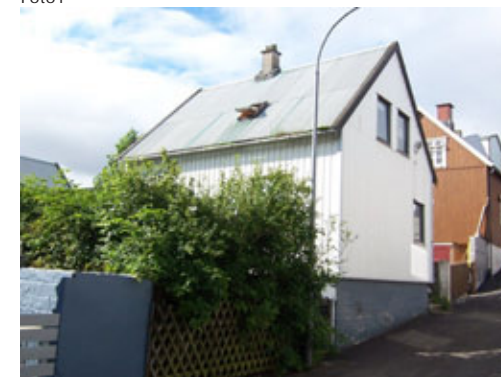
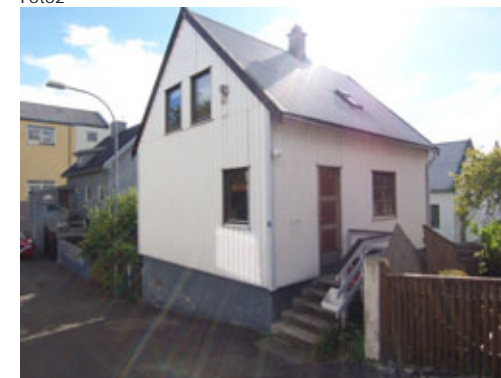
Ovara Tvørgøta	3
----------------	---

Arkitektonisk beskrivelse 5. fint enkelt hus i skipperhusstil, harmonisk og symetrisk ark.
Kulturhistorisk beskrivelse 5.
Miljøbeskrivelse 4. står fint imiljøet, tilpasser sig omkl. i stil og volumen
Originalitetsbeskrivelse 5. hus har opr. form, ændret stil men med renovering muligt at genskabe opr. udtryk
Tilstandsbeskrivelse 6. trænger til en kærlig hånd
Bevaringsværdi, beskrivelse 5.
Noter

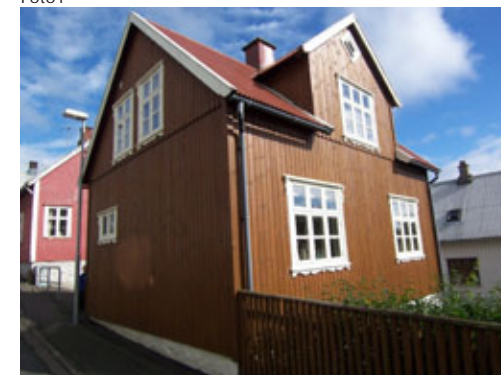
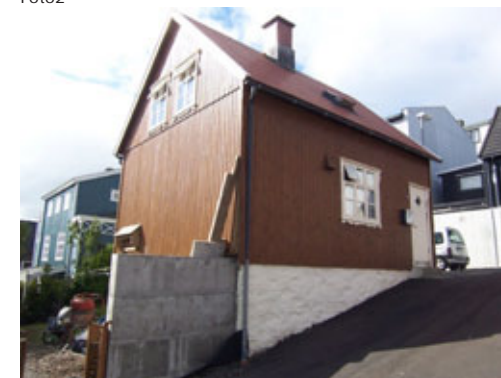
Ovara Tvørgøta	5
----------------	---

Arkitektonisk beskrivelse 3. fint enkelt hus i skipperhusstil, fine detaljer, harmonisk og symetrisk ark.
Kulturhistorisk beskrivelse 5.
Miljøbeskrivelse 3. står fint på hj., en positiv del af omr.,
Originalitetsbeskrivelse 3. er renobveret til opr. stil
Tilstandsbeskrivelse 3. er renoveret i nyere tid
Bevaringsværdi, beskrivelse 3
Noter

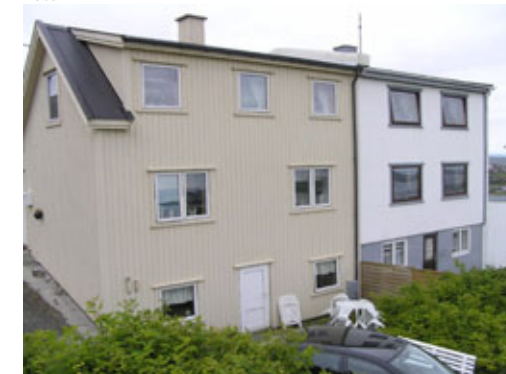
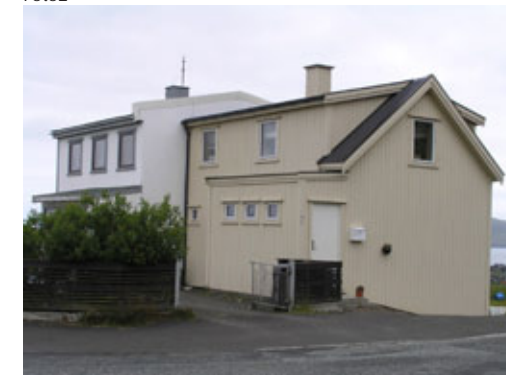
Oyggjarvegur	5
--------------	---

Arkitektonisk beskrivelse 6, uinteressant arkitektur, husene tilpasser sig ikke hinanden, tænkt som to individuelle huse med h
Kulturhistorisk beskrivelse
Miljøbeskrivelse 5, står ret alene og udsat, orienterer sig heller ikke mod udsigten
Originalitetsbeskrivelse 5, nr. 5 formentlig velbevaret, dog nyt vindfang, nr. 7 fremstår som nyere og ligner ikke helt det o
Tilstandsbeskrivelse 4, fin
Bevaringsværdi, beskrivelse 5
Noter

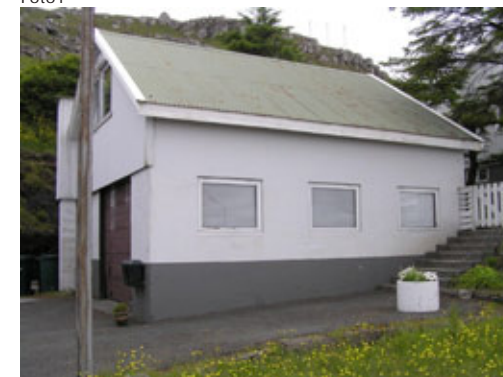
Oyggjarvegur	10
--------------	----

Arkitektonisk beskrivelse
Kulturhistorisk beskrivelse
Miljøbeskrivelse
Originalitetsbeskrivelse
Tilstandsbeskrivelse
Bevaringsværdi, beskrivelse
Noter garage
