Identifikation, beliggenhed, størrelse og form

Pedda við Stein gøta	2
----------------------	---

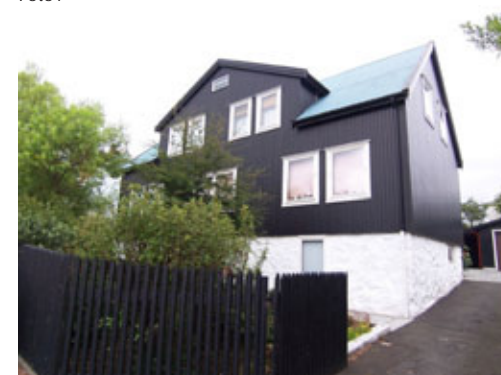
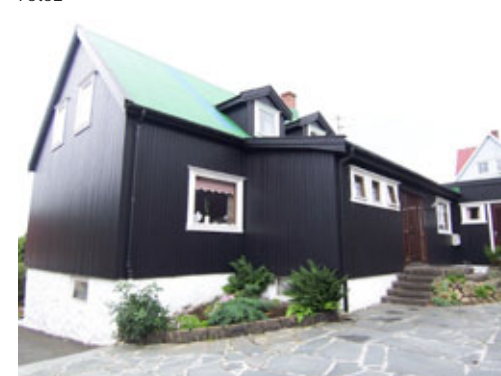
Foto1

Arkitektonisk beskrivelse 4. flot hus i større skipperhusstil, tilb. tilpassede på bagsiden
Kulturhistorisk beskrivelse 5.
Miljøbeskrivelse 3. står fint i gadef. forh. sig til omkringl. huse, positiv del af husrækken
Originalitetsbeskrivelse 4. formod. opr hovedf., vind. skiftede, nbekl., tilb
Tilstandsbeskrivelse 4. fin, taget trænger
Bevaringsværdi, beskrivelse 4. vind. i opr. stil vil hæve karakteren
Noter

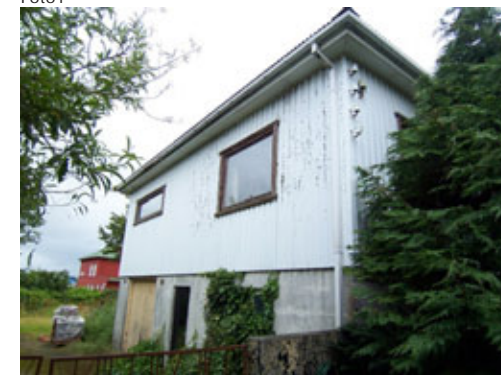
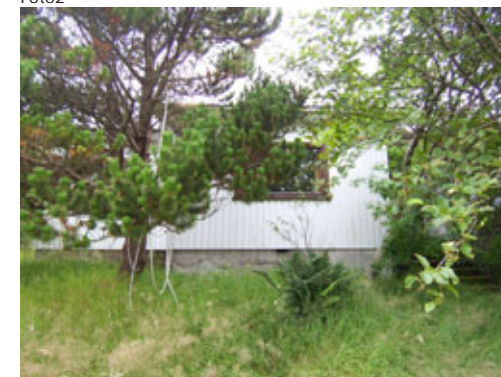
Foto1

Arkitektonisk beskrivelse 5. fint hus, fine prop., gennemtænkt, harmonisk
Kulturhistorisk beskrivelse 5.
Miljøbeskrivelse 4. fin plac. i fin stor privat have, tilbagetrukket
Originalitetsbeskrivelse 4. form opr. hovedform, nv., nbekl.
Tilstandsbeskrivelse 5. trænger til renoveringsarb
Bevaringsværdi, beskrivelse 5.
Noter

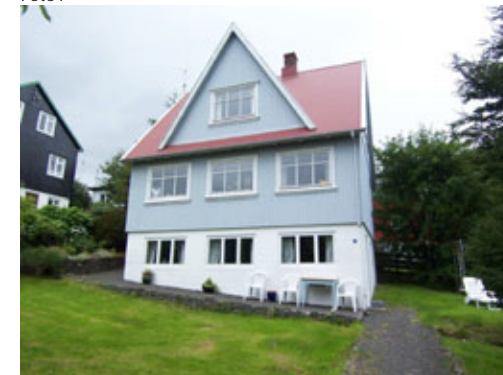
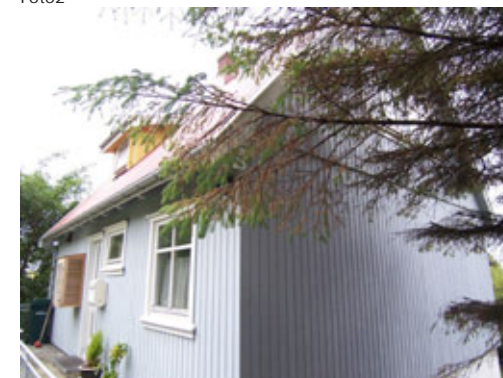
Foto1

Arkitektonisk beskrivelse 5. fint hus, markant med spec. kvist, ville være fint med ens vind.
Kulturhistorisk beskrivelse 5.
Miljøbeskrivelse 4. står fint i husrækken, dejlig have, forh. sig til husrækken
Originalitetsbeskrivelse 4. formod. opr. hovedf., vind. skiftede, mbekl., nt.
Tilstandsbeskrivelse 5. rimelig, trænger til maling og små istandsættelser
Bevaringsværdi, beskrivelse 5.
Noter

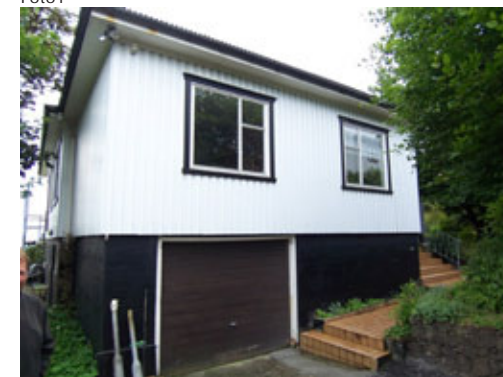
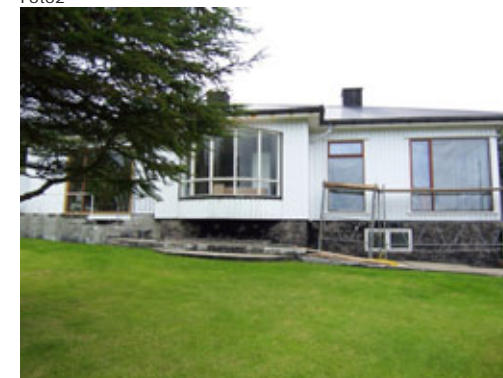
Foto1

Arkitektonisk beskrivelse 4. fint stort hus, symetrisk og velovevejet ark.,
Kulturhistorisk beskrivelse 5.
Miljøbeskrivelse 4. står fint plac. i fin stor have,
Originalitetsbeskrivelse 4. opr. hovedform, nv.
Tilstandsbeskrivelse under renovering
Bevaringsværdi, beskrivelse 4
Noter

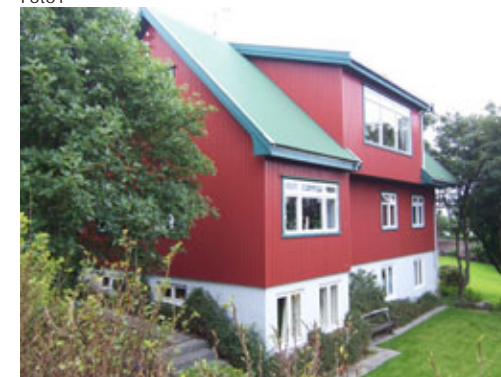
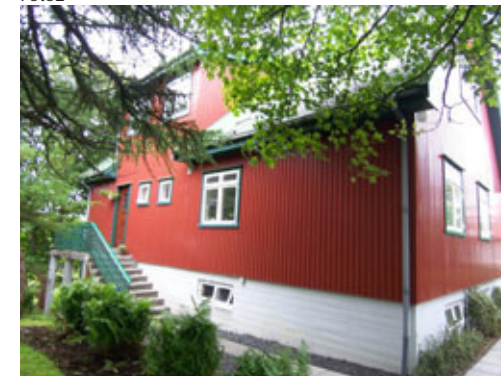
Foto1

Arkitektonisk beskrivelse 5. stort enkelt hus, fine prop., kviste skæmmer helhed
Kulturhistorisk beskrivelse 5.
Miljøbeskrivelse 4. står i stor, dejlig have, forh. sig til område og omkringl. huse
Originalitetsbeskrivelse 4. opr. hovedf., nyere kvist, org. vind.
Tilstandsbeskrivelse 5. rimelig, trænger til maling og istandsættelse
Bevaringsværdi, beskrivelse 5.
Noter

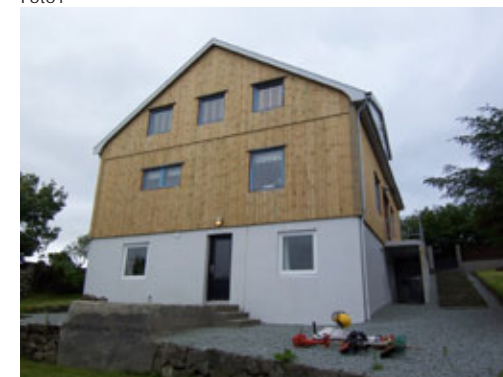
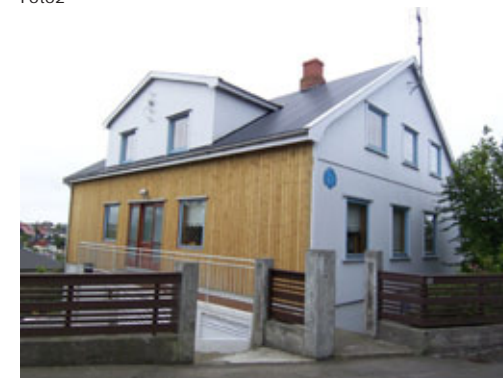
Foto1

Arkitektonisk beskrivelse 5. enkel symetri ark., lidt udtryksløst med nv., gl. stil lidt forsvundet
Kulturhistorisk beskrivelse 5
Miljøbeskrivelse 4. står fint i miljøet i fin privat have
Originalitetsbeskrivelse 4. står form. ret opr, nv.,
Tilstandsbeskrivelse 4. fin, trænger maling
Bevaringsværdi, beskrivelse 5.
Noter

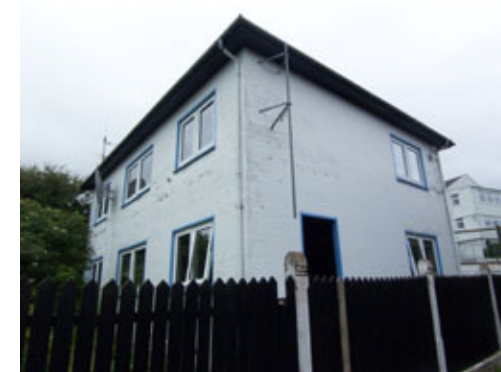
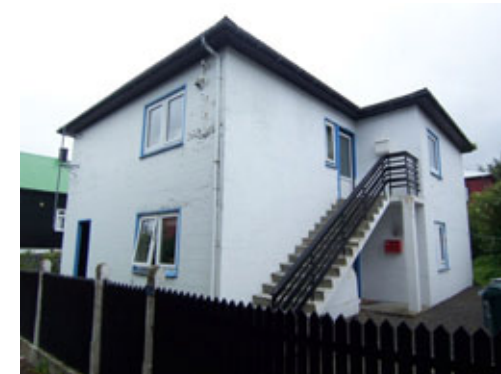
Foto1

Arkitektonisk beskrivelse 5. enkelt kasseformet betonhus, kunne blive helt fint efter renovering og med andre vind.
Kulturhistorisk beskrivelse 5.
Miljøbeskrivelse 4. står fint i gadef., forh. sig til omkringl. huse
Originalitetsbeskrivelse 4. formod. opr. form, nv., nt., nd
Tilstandsbeskrivelse 5. ikke så god, trænger til maling og istandsættelse
Bevaringsværdi, beskrivelse 4.
Noter

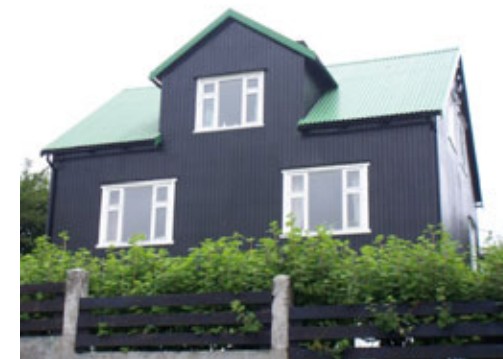
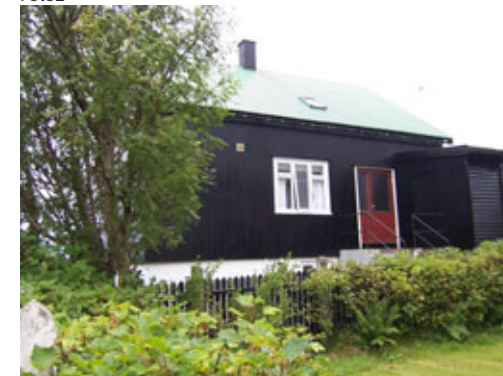
Foto1

Arkitektonisk beskrivelse 3. fint enkelt hus i traditionel skipperhusstil, gode prop., harmonisk ark.
Kulturhistorisk beskrivelse 5.
Miljøbeskrivelse 3. står fint i husrækken, forh. sig til omkringl. huse, positiv del af gadef.
Originalitetsbeskrivelse 3. formod. ret intakt, org. form og vind., tag og bekl. skiftet i stil
Tilstandsbeskrivelse 3. fin, ser ny istandsat ud
Bevaringsværdi, beskrivelse 3.
Noter

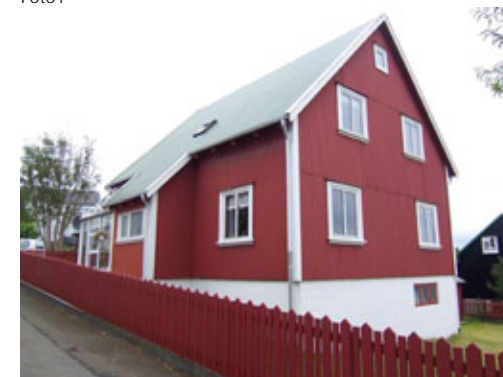
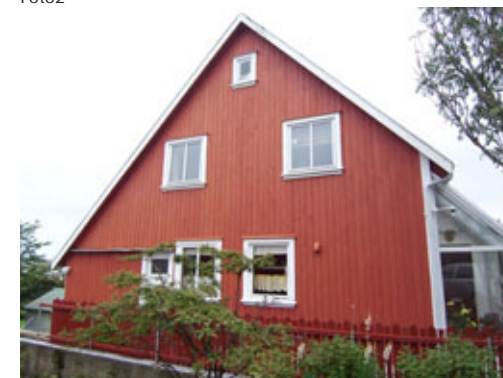
Foto1

Arkitektonisk beskrivelse 5. enkelt hus, gavl med tilb. uharmonisk
Kulturhistorisk beskrivelse 5.
Miljøbeskrivelse 4. står fint i området, forh. sig til gadef.
Originalitetsbeskrivelse 5. formod. opr. hovedf., org. vind., udvidet og tilb.
Tilstandsbeskrivelse 5. rimelig, delvis renoveret, resten trænger til istandsættelse
Bevaringsværdi, beskrivelse 5.
Noter

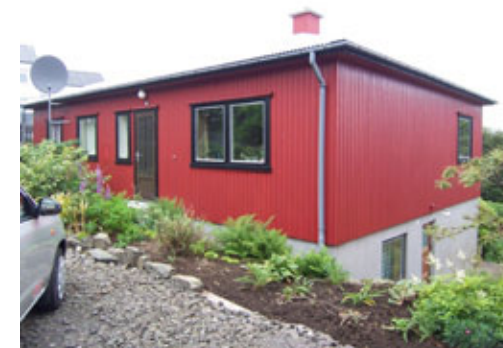
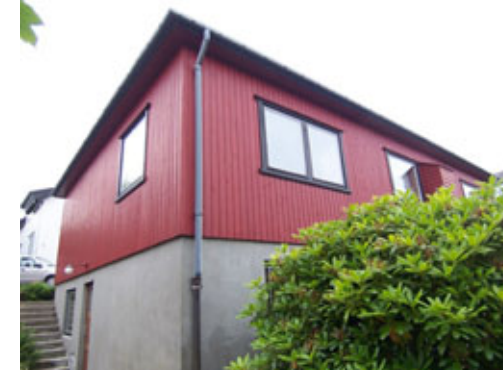
Foto1

Arkitektonisk beskrivelse 5. enkelt hus, kassef. og lidt udtryksløst ark.
Kulturhistorisk beskrivelse 5.
Miljøbeskrivelse 4. står fint og forh. sig til omkringl. huse
Originalitetsbeskrivelse 4. formod. opr. hovedf., vind. skiftede, nbekl., nd.
Tilstandsbeskrivelse 4. fin, trænger til enkelte istandsættelser
Bevaringsværdi, beskrivelse 5.
Noter

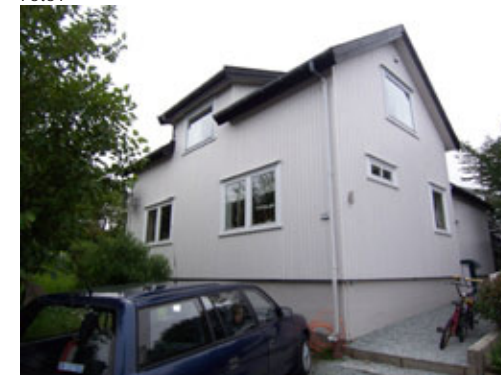
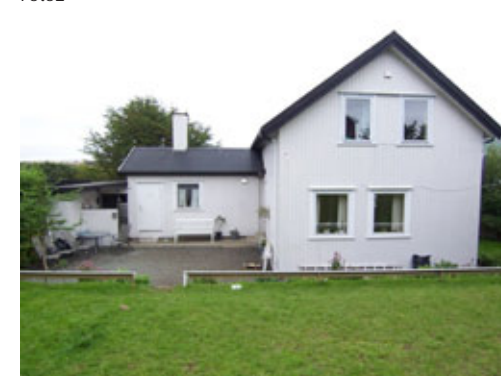
Foto1

Arkitektonisk beskrivelse 5. fint hus i skipperhusstil, n tilpasset tilbygn., ændret udtryk pga. nv., funktionsbestemt
Kulturhistorisk beskrivelse 5
Miljøbeskrivelse 4. står fint plac. i omr., tilbagetrukket
Originalitetsbeskrivelse 5. tilbygget, nv., nbekl.,
Tilstandsbeskrivelse 4. fin, trænger maling
Bevaringsværdi, beskrivelse 5
Noter

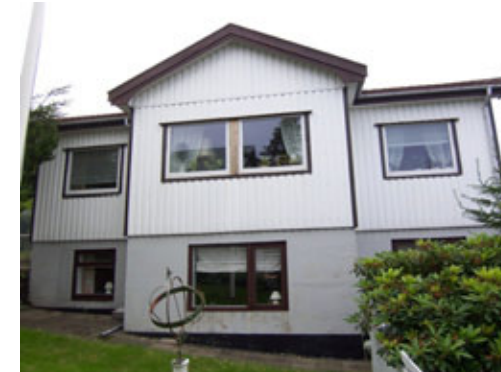
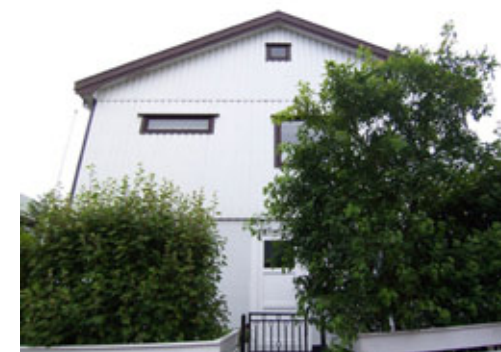
Foto1

Arkitektonisk beskrivelse 5. stort beton hus, gode prop., funktionsbestemt, tilfældig v.plac.
Kulturhistorisk beskrivelse 5.
Miljøbeskrivelse 4. står egentlig fint i omr. ml andre store huse,
Originalitetsbeskrivelse 4. står form. ret opr., nv., nbekl.,
Tilstandsbeskrivelse 4. fin, trænger maling og istandsættelse
Bevaringsværdi, beskrivelse 5
Noter

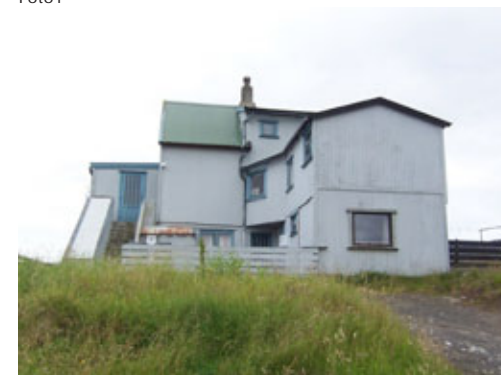
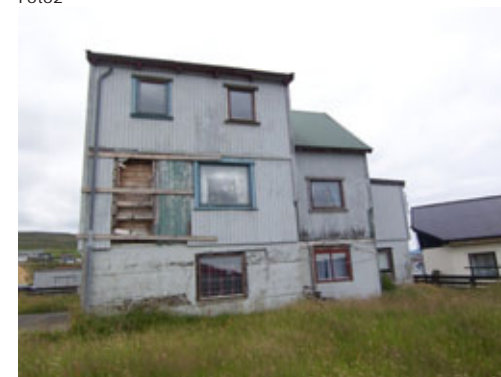
Foto1

Arkitektonisk beskrivelse 8. ikke gennemført, tilfældig ark., uden harmoni
Kulturhistorisk beskrivelse 5.
Miljøbeskrivelse 5. har egentlig en fin plac., plac. alene oppe på en bakke
Originalitetsbeskrivelse 8. svært at genkende opr. hus, tilbygget og ombygget i flere faser
Tilstandsbeskrivelse 7. dårlig, trænger til omhyggelig istandsættelse
Bevaringsværdi, beskrivelse 8.
Noter

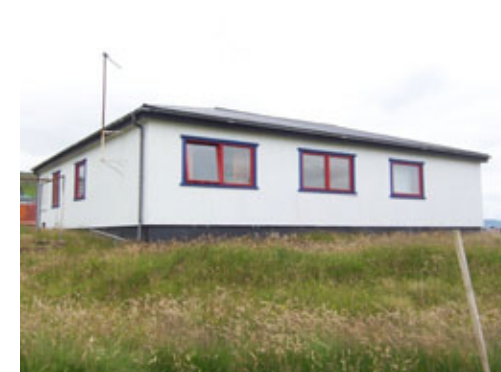
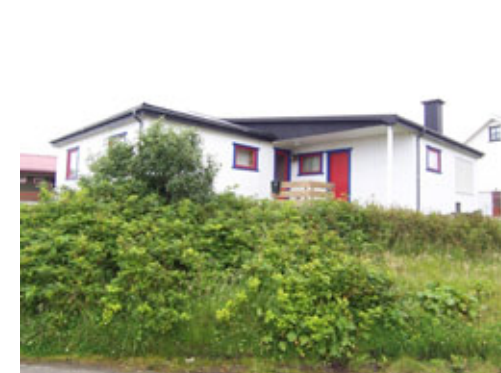
Foto1

Arkitektonisk beskrivelse 5. fin, enkel og harmonisk ark., fine propertioner, dog lidt udtryksløst
Kulturhistorisk beskrivelse 5.
Miljøbeskrivelse 4. står egentlig fint plac. på stor grund, har meget plads omkring, står fint i sig selv
Originalitetsbeskrivelse 5. form. blevet istandsat uden at påvirke huset for meget, nv., nbekl.,
Tilstandsbeskrivelse 4. god, trænger maling og lidt istandsættelse
Bevaringsværdi, beskrivelse 5.
Noter kunne blive fint med opr. beton hus og gl. vind.

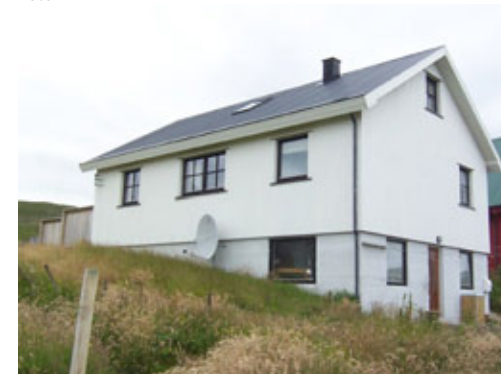
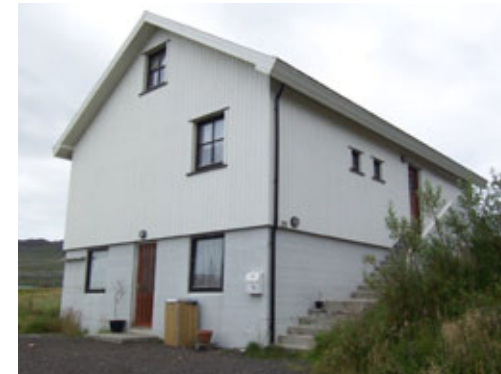
Foto1

Arkitektonisk beskrivelse 5. enkelt hus, moderne udtryk, kaotisk vind. stil
Kulturhistorisk beskrivelse 5.
Miljøbeskrivelse 5. står egentlig fint i området, åben plads, tilf. plac.
Originalitetsbeskrivelse 5. opr. hoved, væsentligt ændret udtryk, vind. skiftede
Tilstandsbeskrivelse 4. fin, trænger til maling og små istandsættelser
Bevaringsværdi, beskrivelse 5.
Noter

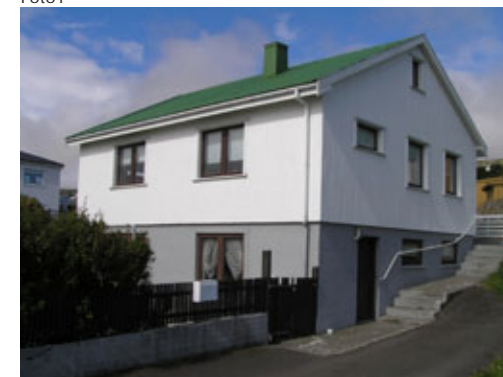
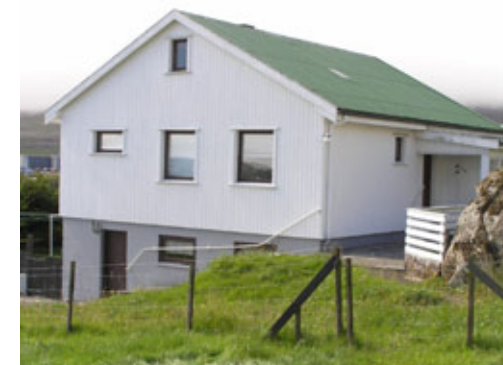
Foto1

Arkitektonisk beskrivelse 5, rimelig symmetrisk arkitektur, systematisk vinduesplacering, lidt kedeligt og udtryksløst udtryk
Kulturhistorisk beskrivelse
Miljøbeskrivelse 4, står fint i husrækken, god plads omkring, fin udsigt
Originalitetsbeskrivelse 4, står velbevaret trods ny beklædning og tag, ny tilbygning, huset er dog genkendeligt
Tilstandsbeskrivelse 4, ok, trænger til nyt tag og lidt maling
Bevaringsværdi, beskrivelse 5
Noter

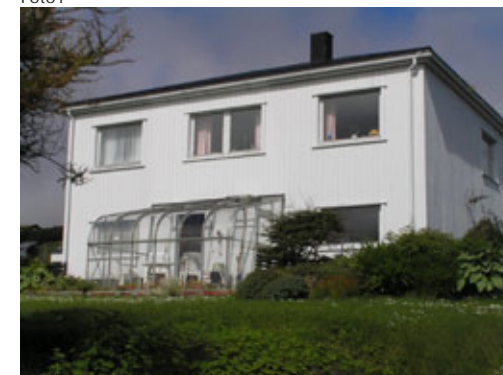
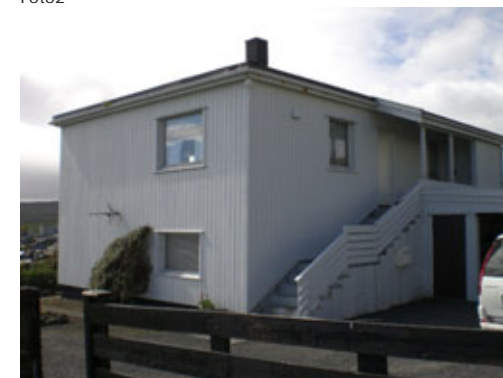
Foto1

Arkitektonisk beskrivelse 4, tildels symmetrisk arkitektur, oprindelige hus ret kasseagtigt, men tilbygning og vindfang bryder
Kulturhistorisk beskrivelse 5.
Miljøbeskrivelse 4, står fint i husrækken, god plads omkring og fin udsigt
Originalitetsbeskrivelse 4, står rimelig intakt og velbevaret trods ny beklædning, vindfang, garage og nye vinduer
Tilstandsbeskrivelse 4, ok, trænder dog til maling
Bevaringsværdi, beskrivelse 4
Noter
