Identifikation, beliggenhed, størrelse og form

Kvarter / bydel		Matrikelnr. 620e	Bygn.nr. 1
Vejnavn Yviri við Strond		Vejkode 841	Husnr. 1
Bebygget areal 182	Opførelsesår	Bebyggelsesmiljø	
Navn/betegnelse		Reg.kode *) 5	Kompleks
Etager	Tagform	Kviste

Yviri við Strond	1
------------------	---

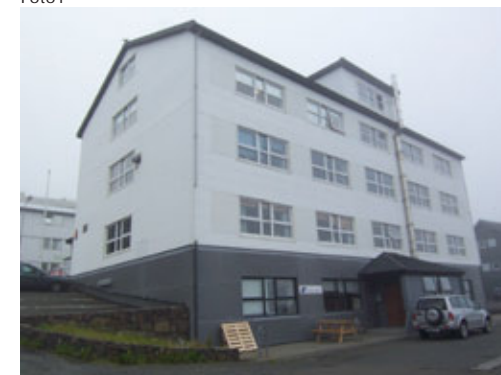
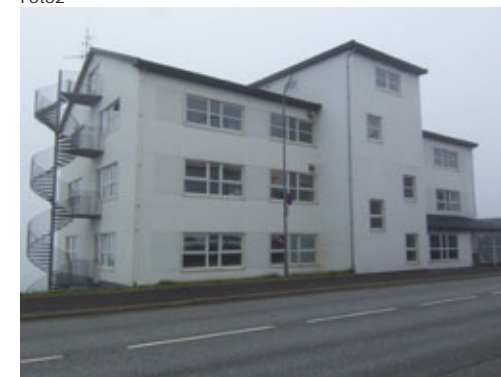
Foto1

Anvendelse 320 kontor mv	Fundament 5 kvad.puds	Ydervægge 8 metalpl	Tag 6 metalpl
-----------------------------	--------------------------	------------------------	------------------

Arkitektonisk beskrivelse 5. stor kasseformet byg., enkel og symetrisk
Kulturhistorisk beskrivelse 5.
Miljøbeskrivelse 5. forh. sig til andre store bygn. i området, ligger på kantet mellem trafikeret vej og havet
Originalitetsbeskrivelse 5. grundform formod. opr., små tilb. i form af indgangsp., vind. skiftede
Tilstandsbeskrivelse 5. rimelig, trænger til maling og større renoveringsarb.
Bevaringsværdi, beskrivelse 5.
Noter

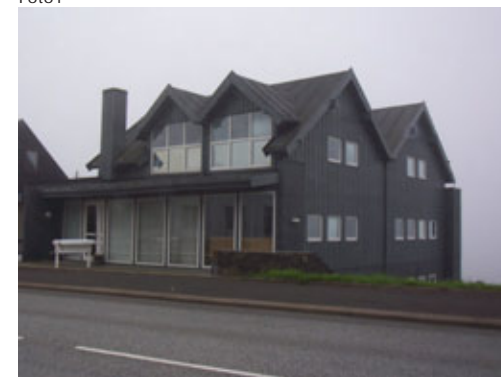
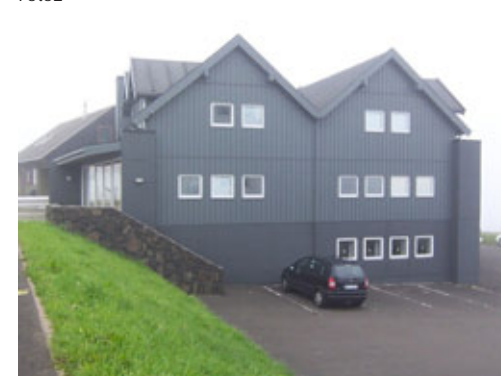
Foto1

Anvendelse 320 kontor mv	Fundament 4 beton	Ydervægge 5 træbekl	Tag 2 tagpap
-----------------------------	----------------------	------------------------	-----------------

Arkitektonisk beskrivelse
Kulturhistorisk beskrivelse
Miljøbeskrivelse
Originalitetsbeskrivelse
Tilstandsbeskrivelse
Bevaringsværdi, beskrivelse
Noter fremstår som hus fra 80-90'erne

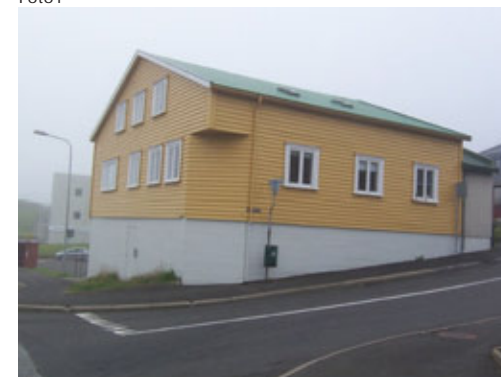
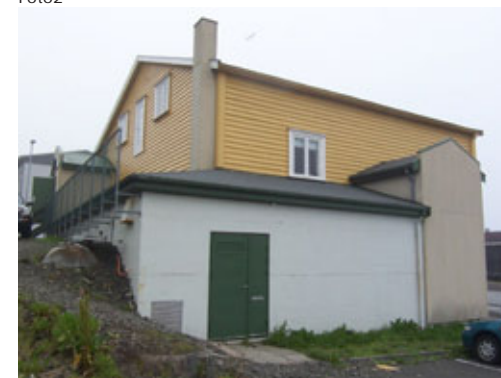
Foto1

Anvendelse 410 kultur	Fundament 4 beton	Ydervægge 5 træbekl	Tag 6 metalpl
--------------------------	----------------------	------------------------	------------------

Arkitektonisk beskrivelse 5. ret stort hus, tilbygn. tænkt ind funktionelt, ikke så genne mtænkt ark.
Kulturhistorisk beskrivelse 5
Miljøbeskrivelse 5. står ret alene, ret fint hj.hus, tilpasser sig det blandede miljø bagved
Originalitetsbeskrivelse 5. form. opr. form, tilbygn. ændrer ret meget af den opr. form, v. i sokkel fjernede, nbekl.,
Tilstandsbeskrivelse 4. rimelig, trænger maling og små istandsøttelser
Bevaringsværdi, beskrivelse 5
Noter

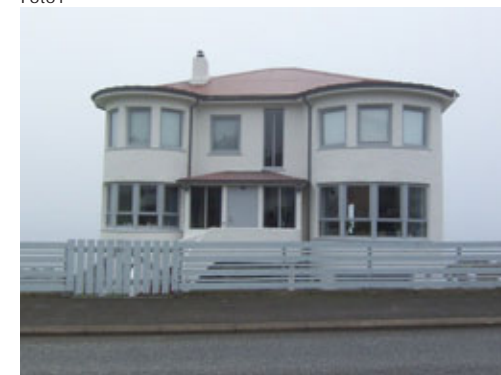
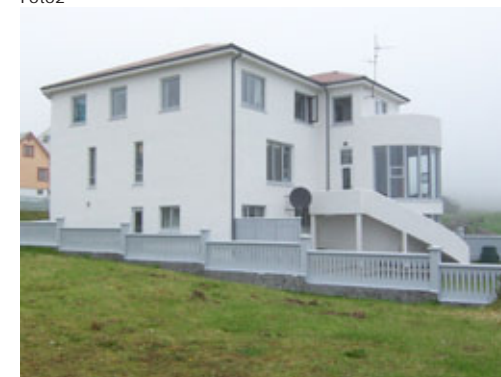
Foto1

Anvendelse 120 séthus	Fundament 4 beton	Ydervægge 13 beton	Tag 6 metalpl
--------------------------	----------------------	-----------------------	------------------

Arkitektonisk beskrivelse 3. flot og spec. hus, markant i sin udstråling, vind. plac. præget af funk.
Kulturhistorisk beskrivelse 5.
Miljøbeskrivelse 3. står flot ud mod havet, positiv del af miljø, mister lidt pga. trafikeret vej
Originalitetsbeskrivelse 2. står formod. fuldstændig i opr. opf.
Tilstandsbeskrivelse 4. fin, trænger til små istandsættelser fx. tag.
Bevaringsværdi, beskrivelse 3.
Noter

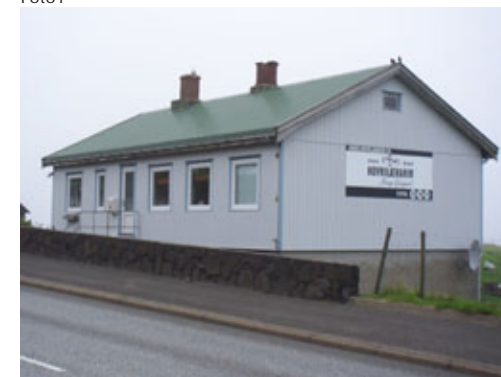
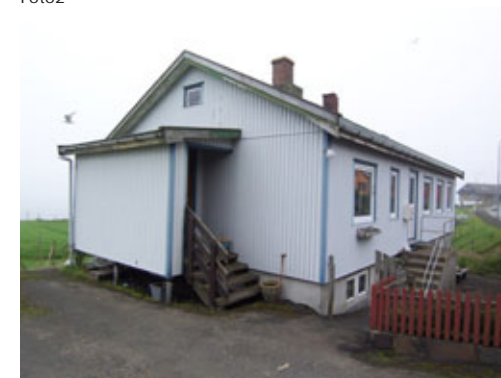
Foto1

Anvendelse 200 bol/erhv	Fundament 4 beton	Ydervægge 8 metalpl	Tag 6 metalpl
----------------------------	----------------------	------------------------	------------------

Arkitektonisk beskrivelse 6. enkelt hus, udtryksløst, tilfældige vind.
Kulturhistorisk beskrivelse 5.
Miljøbeskrivelse 3. står i et flot område, vender sig mod havet på den ene side og trafikeret vej på den anden
Originalitetsbeskrivelse 5. står formod. i opr. opf., vind. skiftede, tilb. i form af indgangsp., nd.
Tilstandsbeskrivelse 5. rimelig, trænger til maling og istandsættelse, spec. skorsten
Bevaringsværdi, beskrivelse 5.
Noter

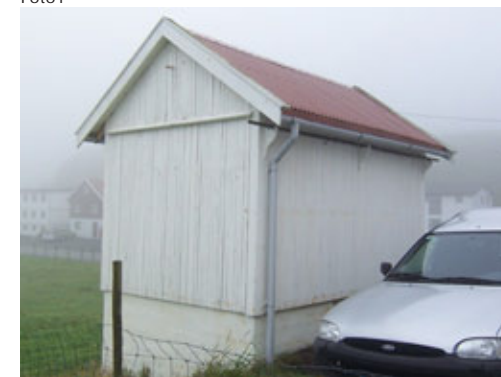
Foto1

Arkitektonisk beskrivelse
Kulturhistorisk beskrivelse
Miljøbeskrivelse
Originalitetsbeskrivelse
Tilstandsbeskrivelse
Bevaringsværdi, beskrivelse
Noter hjallur

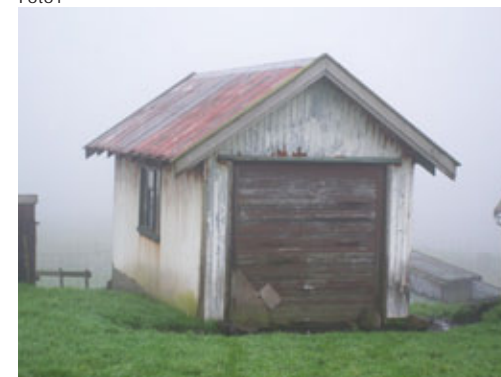
Foto1

Arkitektonisk beskrivelse
Kulturhistorisk beskrivelse
Miljøbeskrivelse
Originalitetsbeskrivelse
Tilstandsbeskrivelse
Bevaringsværdi, beskrivelse
Noter udhus-hoyggjhus

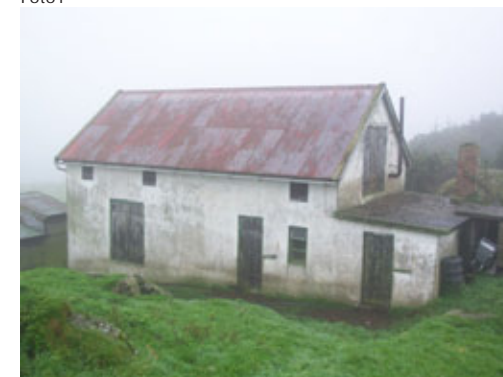
Foto1

Arkitektonisk beskrivelse
Kulturhistorisk beskrivelse
Miljøbeskrivelse
Originalitetsbeskrivelse
Tilstandsbeskrivelse
Bevaringsværdi, beskrivelse
Noter hoyggjhus eller noget lignende

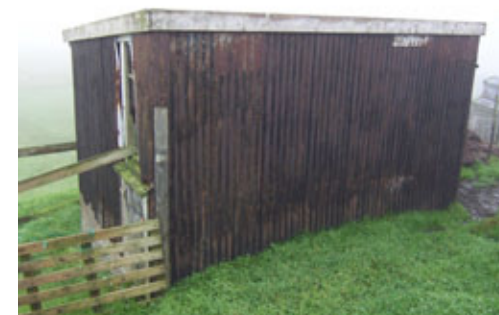
Foto1

Arkitektonisk beskrivelse
Kulturhistorisk beskrivelse
Miljøbeskrivelse
Originalitetsbeskrivelse
Tilstandsbeskrivelse
Bevaringsværdi, beskrivelse
Noter udhus

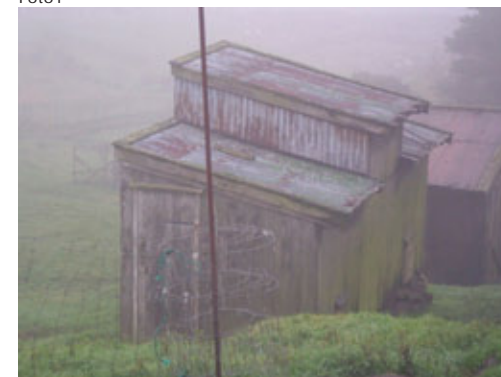
Foto1

Arkitektonisk beskrivelse
Kulturhistorisk beskrivelse
Miljøbeskrivelse
Originalitetsbeskrivelse
Tilstandsbeskrivelse
Bevaringsværdi, beskrivelse
Noter udhus

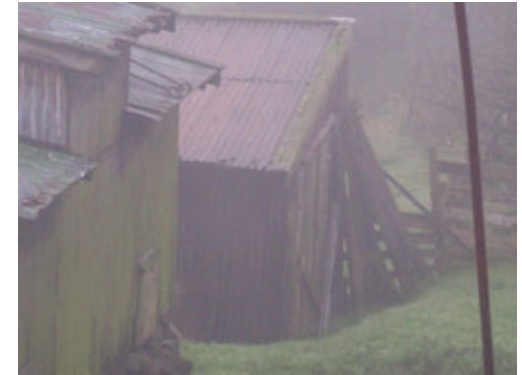
Foto1

Arkitektonisk beskrivelse
Kulturhistorisk beskrivelse
Miljøbeskrivelse
Originalitetsbeskrivelse
Tilstandsbeskrivelse
Bevaringsværdi, beskrivelse
Noter udhus

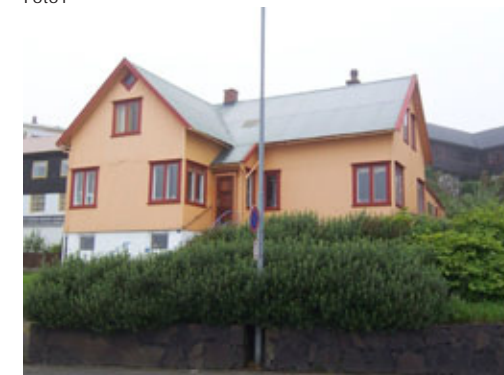
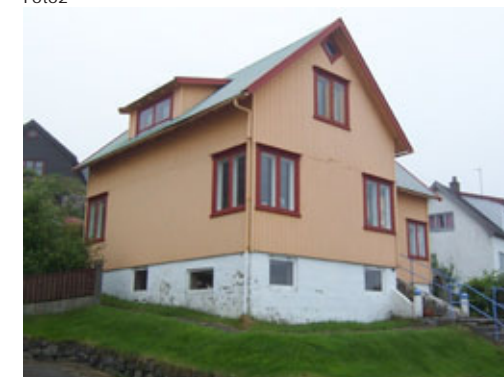
Foto1

Anvendelse 120 séthus	Fundament 4 beton	Ydervægge 8 metalpl	Tag 6 metalpl
--------------------------	----------------------	------------------------	------------------

Arkitektonisk beskrivelse 4. fin ark, moderniseret skipperhusstil, symetri og balance
Kulturhistorisk beskrivelse 5
Miljøbeskrivelse 4. står fint i miljøet, oppe på skråningen, forh. sig til nabo huse, lidt kaotisk miljø med nye huse
Originalitetsbeskrivelse 3. ret org., form. skiftet bekl.,
Tilstandsbeskrivelse 5. trænger maling og istandsættelse
Bevaringsværdi, beskrivelse 4
Noter

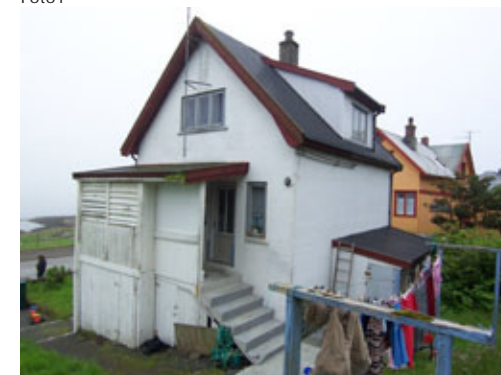
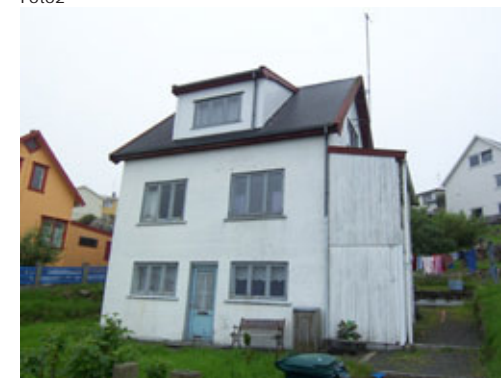
Foto1

Anvendelse 120 séthus	Fundament 4 beton	Ydervægge 13 beton	Tag 6 metalpl
--------------------------	----------------------	-----------------------	------------------

Arkitektonisk beskrivelse 4. fin, enkel og symetrisk ark., skipperhusstil,
Kulturhistorisk beskrivelse 5
Miljøbeskrivelse 4. står fint i miljøet, forh. sig til nabohuse og havet
Originalitetsbeskrivelse 3. står i sin opr. form, små tilbygn. tilføjede i form af indgang og udhus ellers opr. udf.
Tilstandsbeskrivelse 5. rimelig, trænger maling og istandsøttelse
Bevaringsværdi, beskrivelse 4
Noter

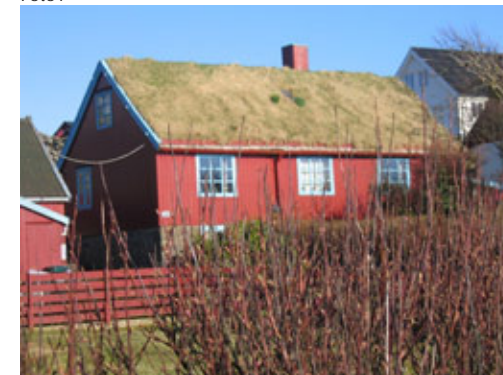
Foto1

Anvendelse 120 séthus	Fundament 2 nat.sten	Ydervægge 5 træbekl	Tag 8 græs
--------------------------	-------------------------	------------------------	---------------

Arkitektonisk beskrivelse 3. rigtig fint hus, gode prop., harmonisk og udtryksfuld ark.,
Kulturhistorisk beskrivelse 5.
Miljøbeskrivelse 4. står fint i miljøet, tilbagetrukket fra vejen
Originalitetsbeskrivelse 2. står ret intakt,
Tilstandsbeskrivelse 4. fin, trænger en smule maling
Bevaringsværdi, beskrivelse 3
Noter

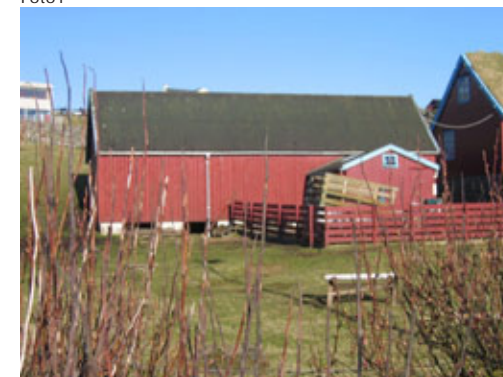
Foto1

Arkitektonisk beskrivelse
Kulturhistorisk beskrivelse
Miljøbeskrivelse
Originalitetsbeskrivelse
Tilstandsbeskrivelse
Bevaringsværdi, beskrivelse
Noter udhus-hjallur

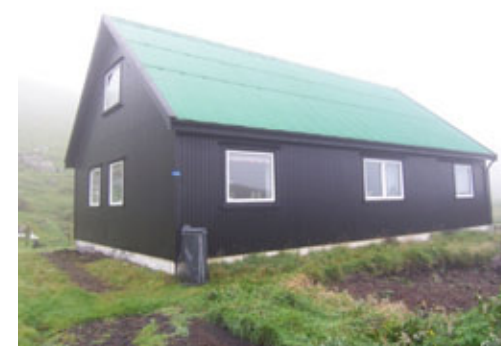
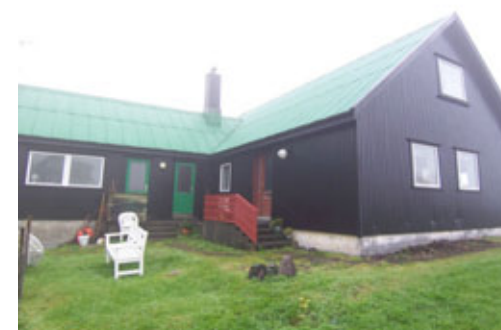
Foto1

Anvendelse 120 séthus	Fundament 4 beton	Ydervægge 8 metalpl	Tag 6 metalpl
--------------------------	----------------------	------------------------	------------------

Arkitektonisk beskrivelse 5. enkelt hus, udtryksløs og tilfældig ark.,
Kulturhistorisk beskrivelse 5.
Miljøbeskrivelse 4. står fint i miljøet, fin udsigt,
Originalitetsbeskrivelse 6. form. ændret hovedf., nv., nd., nbekl.,
Tilstandsbeskrivelse 4. fin, sokkel trænger en smule maling
Bevaringsværdi, beskrivelse 5.
Noter
